# Rapport de diagnostic électrique illustré

## Appartement - [REDACTED]

Contrôle technique de sécurité - hors diagnostic immobilier réglementé

DATE D'INTERVENTION  
**28 juillet 2026**

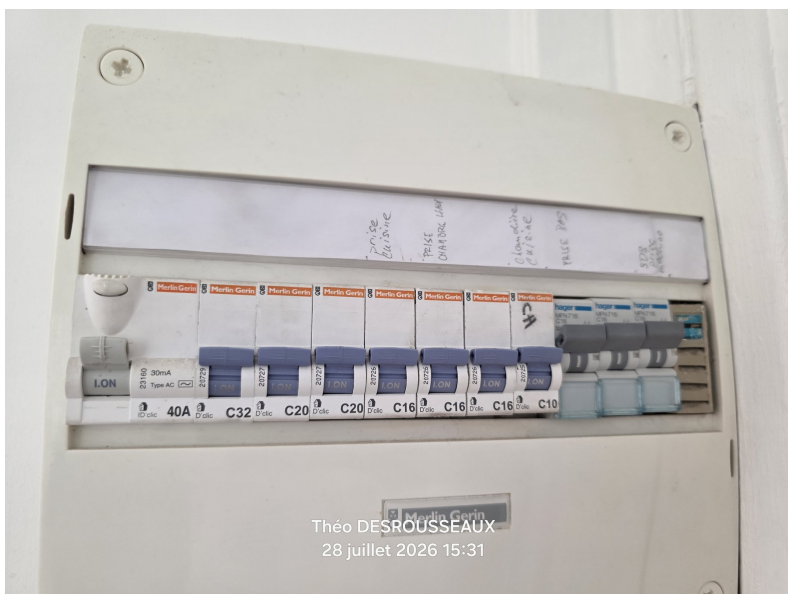
Tableau électrique - vue générale (photo A15)

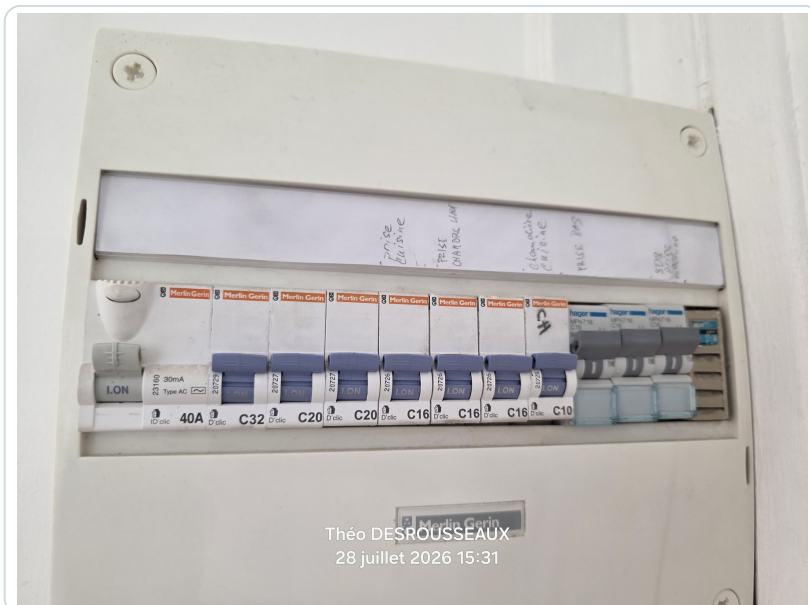
Tableau électrique - vue générale (photo A15)

- Un seul interrupteur différentiel 40 A type AC protège la ligne complète de disjoncteurs divisionnaires : architecture à revoir et calibre à réévaluer.
- Préconisation : remplacement par un interrupteur différentiel type A 63 A et ajout d'une seconde rangée / extension de tableau.
- Réserve modulaire : prévoir environ 20 % d'emplacements disponibles lors de la réorganisation du tableau.
- Repérage : étiquetage partiel et correspondance des circuits à clarifier.

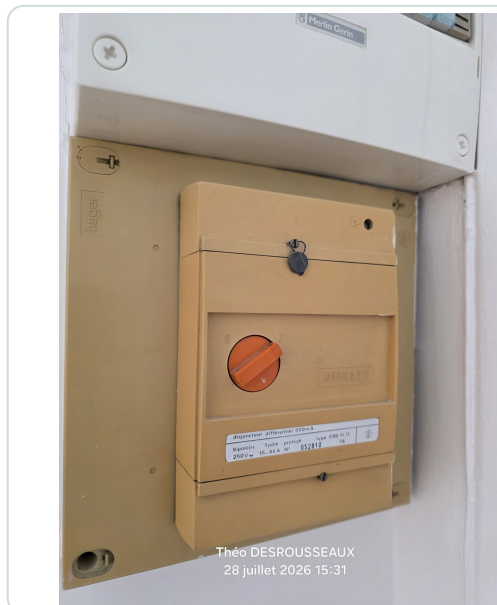
Disjoncteur de branchement 500 mA (photo A14)

### Disjoncteur de branchement 500 mA

Manœuvre de coupure fonctionnelle. Test au courant de fuite non réalisé sur cet appareil.

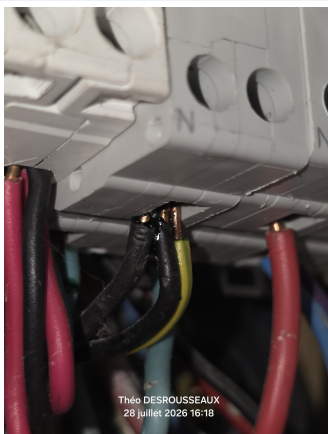
- Conducteur repéré par la couleur vert/jaune raccordé à l'aval d'un disjoncteur divisionnaire.
- Conducteurs repérés phase et neutre raccordés au bornier de terre : repérage et affectation à reprendre intégralement.
- Trois conducteurs différents engagés sous une même borne sur plusieurs disjoncteurs, disposition non admise par le fabricant et source de mauvais serrage.
- Début de fonte / déformation de l'isolant observé sur l'un de ces raccordements.
- Aucun autre signe de surchauffe visible sur les points inspectés.

Début de fonte de l'isolant (photo A44)

Le raccordement présentant le début de fonte a été repris en urgence : regroupement des trois conducteurs via un connecteur Wago 221 adapté, puis raccordement d'un seul conducteur rigide de section 2,5 mm<sup>2</sup> dans la borne du disjoncteur.

Important : cette correction est ponctuelle. Les deux autres raccordements réalisés selon la même logique restent à vérifier et à reprendre lors de la réorganisation complète du tableau.

- Réorganiser le tableau et supprimer les raccordements multiples sous bornes.
- Reprendre les deux connexions analogues restant à contrôler.
- Vérifier l'état des conducteurs ayant chauffé et remplacer les parties altérées.

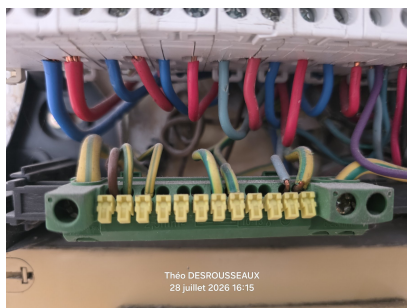
Bornier de terre et conducteurs (photo A43)

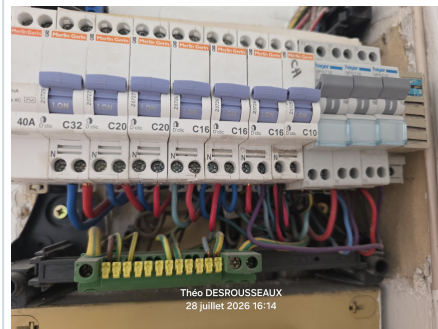
Câblage aval des disjoncteurs (photo A41)

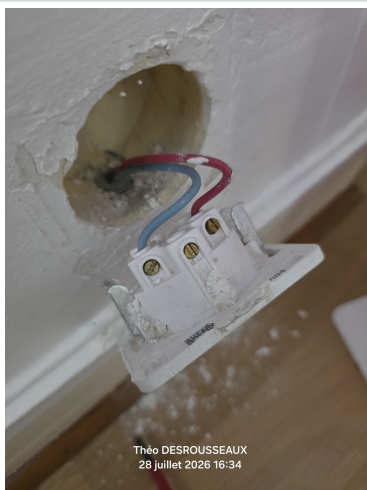
Plusieurs prises de la chambre et des combles possèdent une borne de terre en façade, mais aucun conducteur de protection efficace n'est raccordé au mécanisme. Le contrôleur DT300 signale une anomalie / absence de terre sur les points concernés.

Risque : en cas de défaut d'isolement d'un appareil de classe I, la masse métallique peut ne pas être évacuée correctement vers la terre. Le différentiel 30 mA constitue une protection complémentaire mais ne remplace pas le conducteur de protection.

Prise ouverte - borne de terre non alimentée (A48)

- Tirer ou rétablir un conducteur de protection vert/jaune jusqu'aux prises concernées et au bornier de terre du tableau.
- Remplacer les anciennes prises 2P par des prises 2P+T uniquement après création d'une terre effective.
- Retester la continuité et le déclenchement différentiel après travaux.

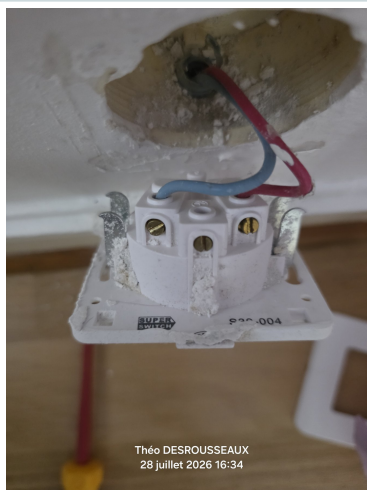
Conducteurs rouge et bleu uniquement (A50)

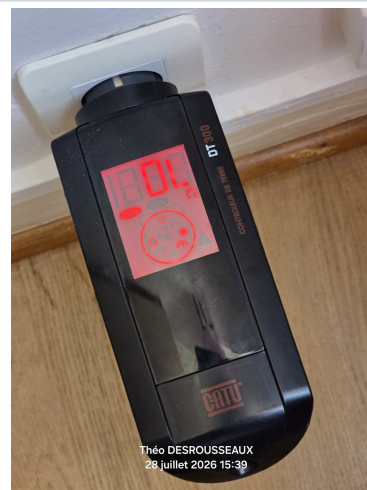
DT300 - anomalie de terre (A21)

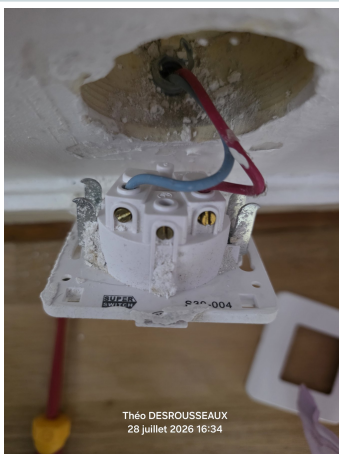
Sur les quatre prises ouvertes (une salle de bain dans les combles, une autre prise des combles, une prise du salon et une prise de salle de bain), aucun desserrage de borne n'a été constaté sur les raccordements accessibles.

Prise ouverte - contrôle visuel (A49)

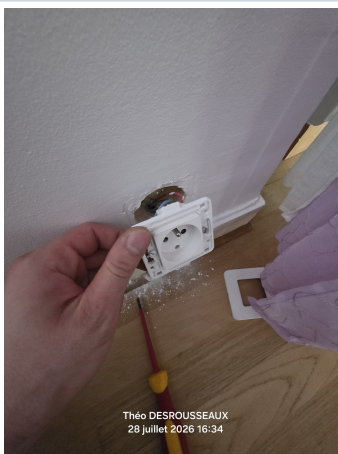
Mécanisme et bornes accessibles (A51)

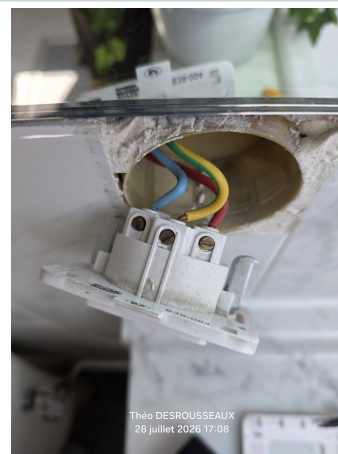
Point avec conducteur de protection présent (A53)

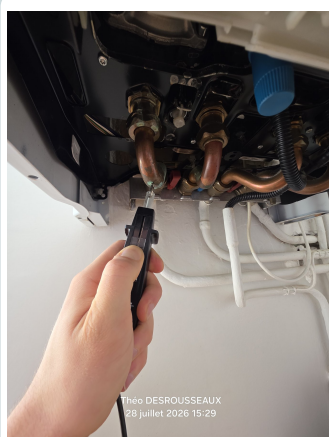
- Liaison équipotentielle : continuité correcte sur les points contrôlés.
- Canalisations cuivre et lavabos contrôlés : conductivité vers la terre détectée sur la majorité des points.
- Four, chauffe-eau, lave-vaisselle et machine à laver : masses métalliques correctement reliées à la terre sur les points accessibles.

Canalisation cuivre (A06)

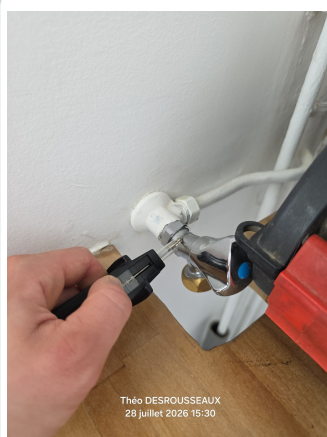
Robinet métallique (A11)

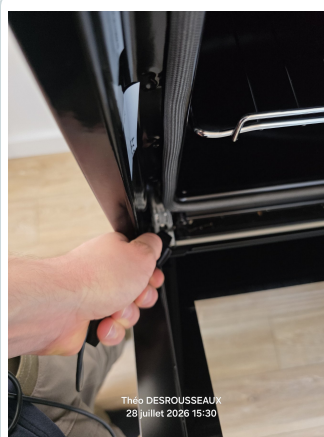
Châssis du four (A12)

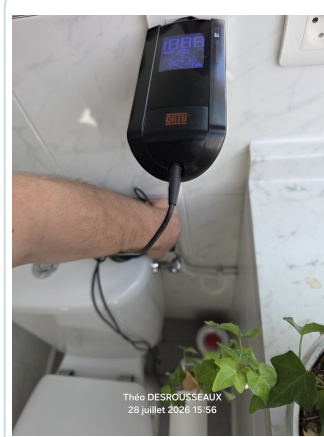
Cordon de continuité (A31)

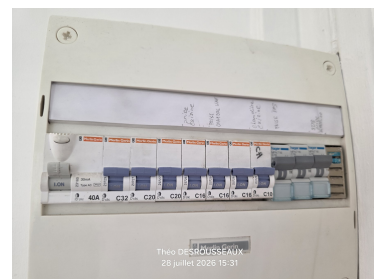
**A15 - 20260728\_153149.jpg**

Tableau électrique - vue générale avant ouverture.

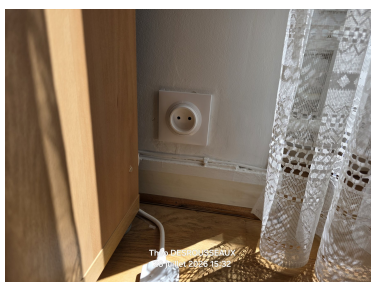
**A17 - 20260728\_153244.jpg**

Ancienne prise 2P sans borne de terre - vue dans la pièce.

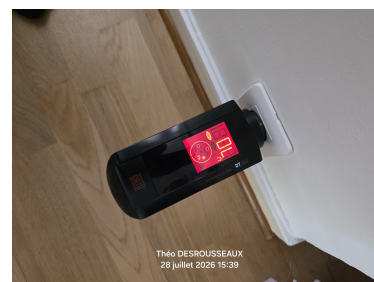
**A24 - 20260728\_153937.jpg**

Mesure DT300 sur prise avec anomalie de conducteur de protection.

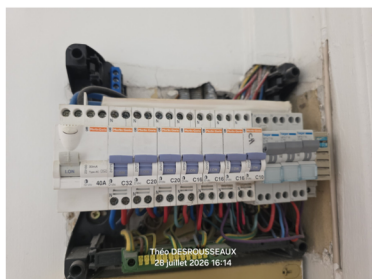
**A40 - 20260728\_161442.jpg**

Tableau électrique ouvert - vue d'ensemble des appareillages.

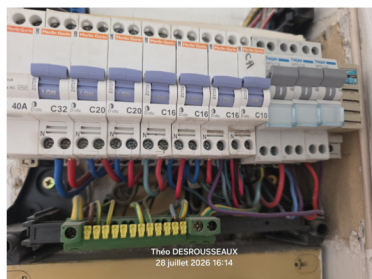
**A41 - 20260728\_161446.jpg**

Tableau ouvert - câblage aval et bornier de terre.

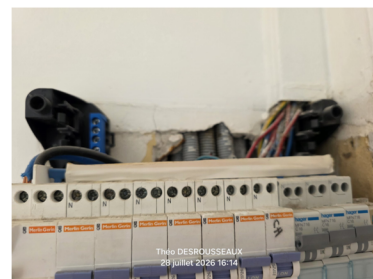
**A42 - 20260728\_161448.jpg**

Tableau ouvert - repérage et conducteurs en partie haute.

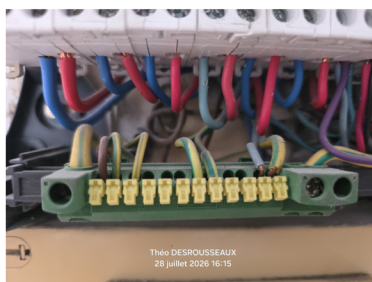
**A43 - 20260728\_161536.jpg**

Bornier de terre - conducteurs et repérage à reprendre.
